# RAPPORT DE THERMOGRAPHIE LIGNIERES-ORGERES

La thermographie a été effectuée dans la commune de LIGNIERES-ORGERES le vendredi 26 janvier 2007, la température extérieure était de - 5°C.

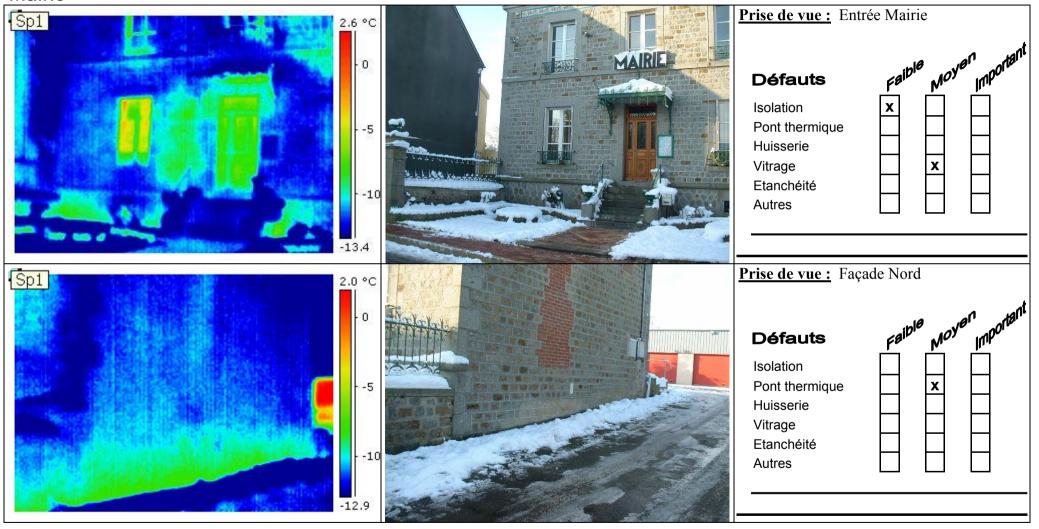
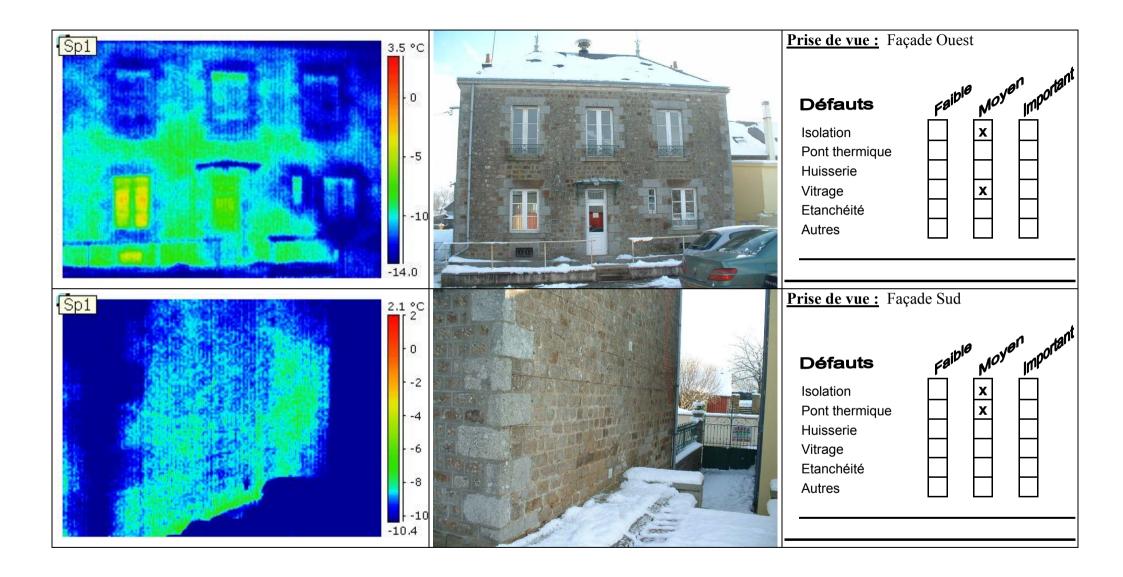
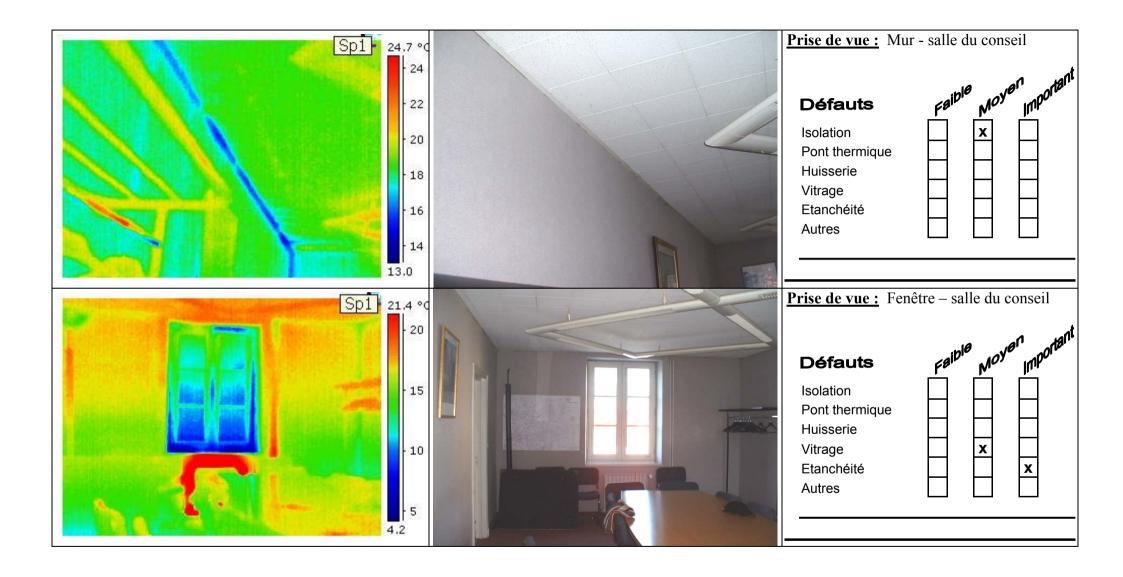
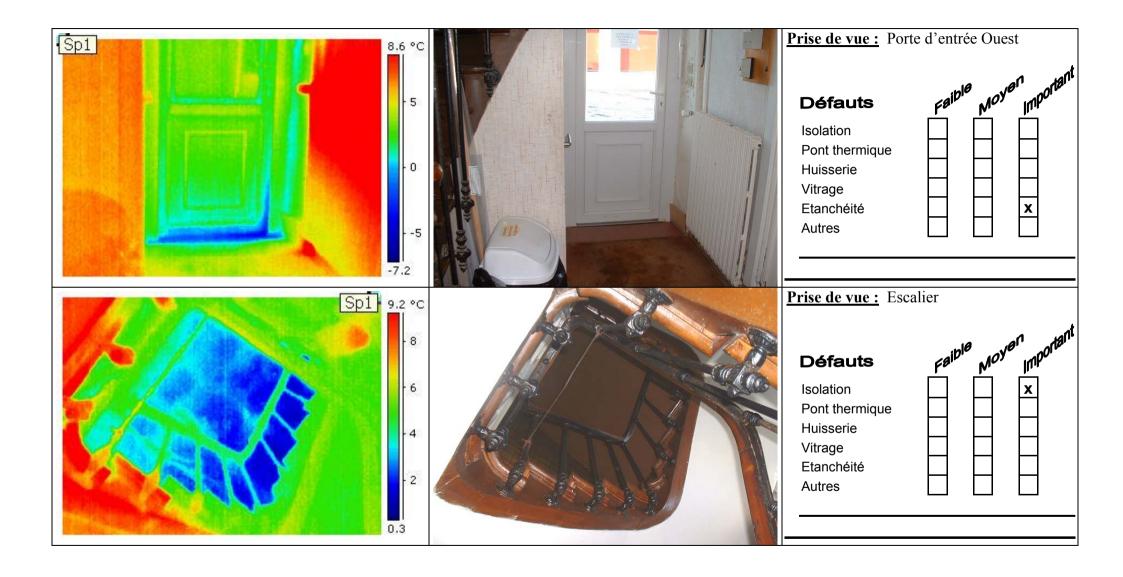
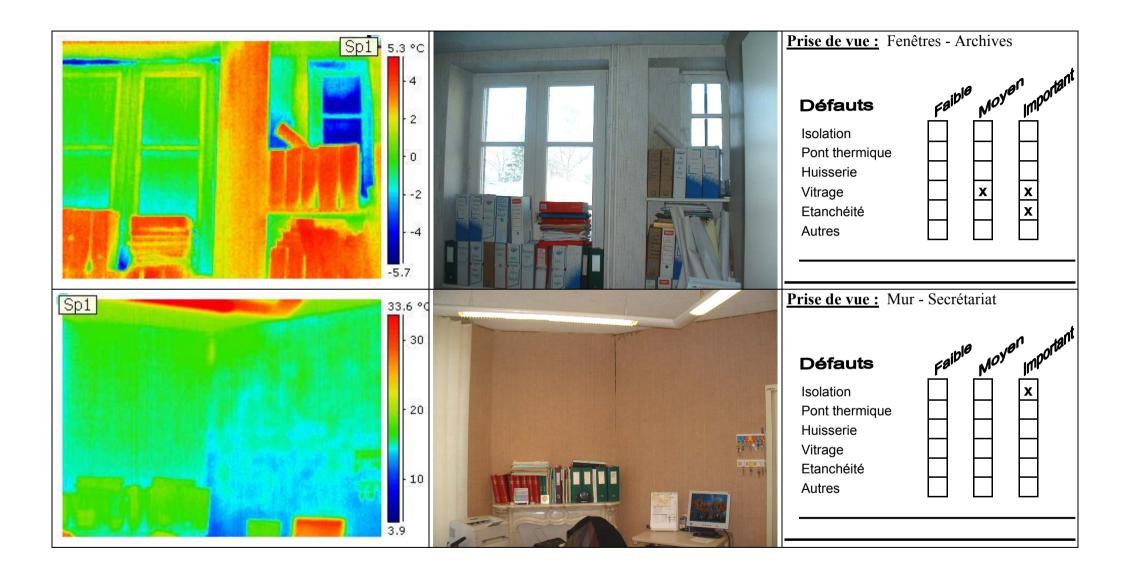
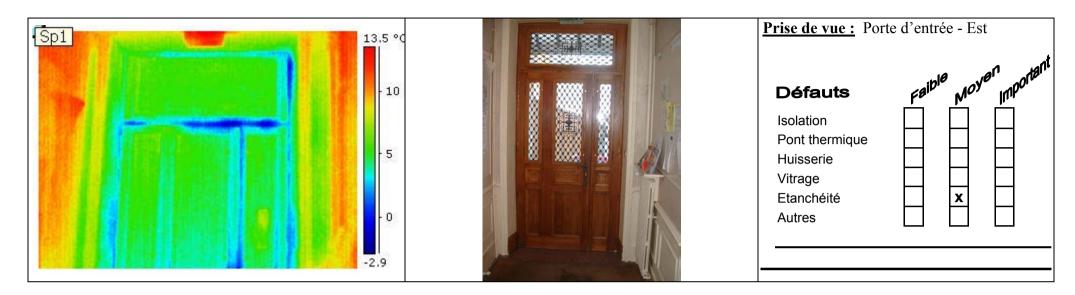
# Mairie

L'étude thermographique sur ce bâtiment a relevé quelques défauts d'isolations principalement au niveau des murs (pages 4 et 7). Quelques ouvertures ont une défaillance thermique au niveau du vitrage et de l'étanchéité (pages 3 à 7).

Des ponts thermiques ont également été mis en évidence par la caméra thermique au niveau de la dalle du rez de chaussé pouvant être accentué par une faible isolation de la dalle (revoir isolation de dalle dans la chaufferie) ( pages 3 et 4).

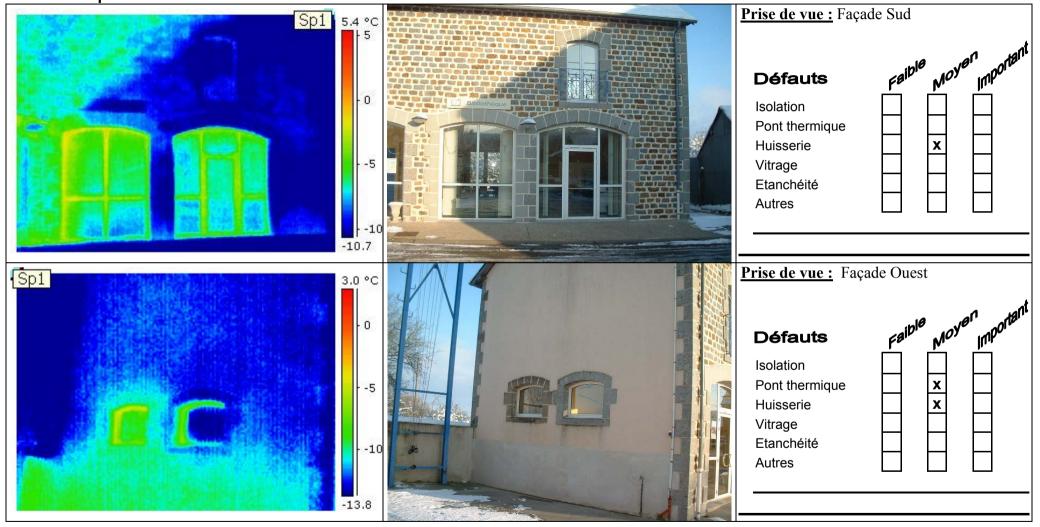
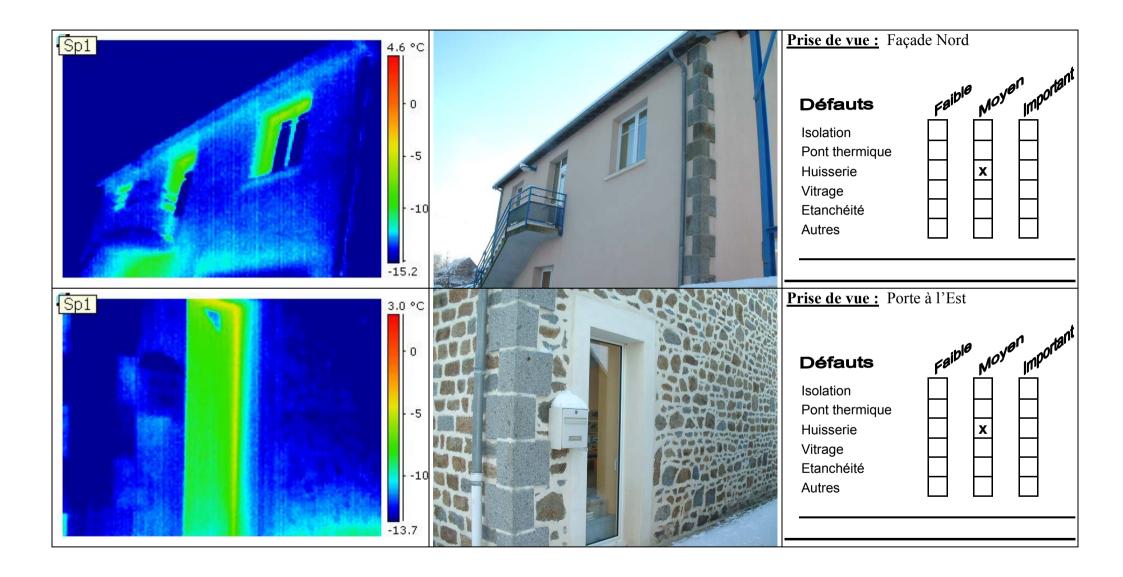
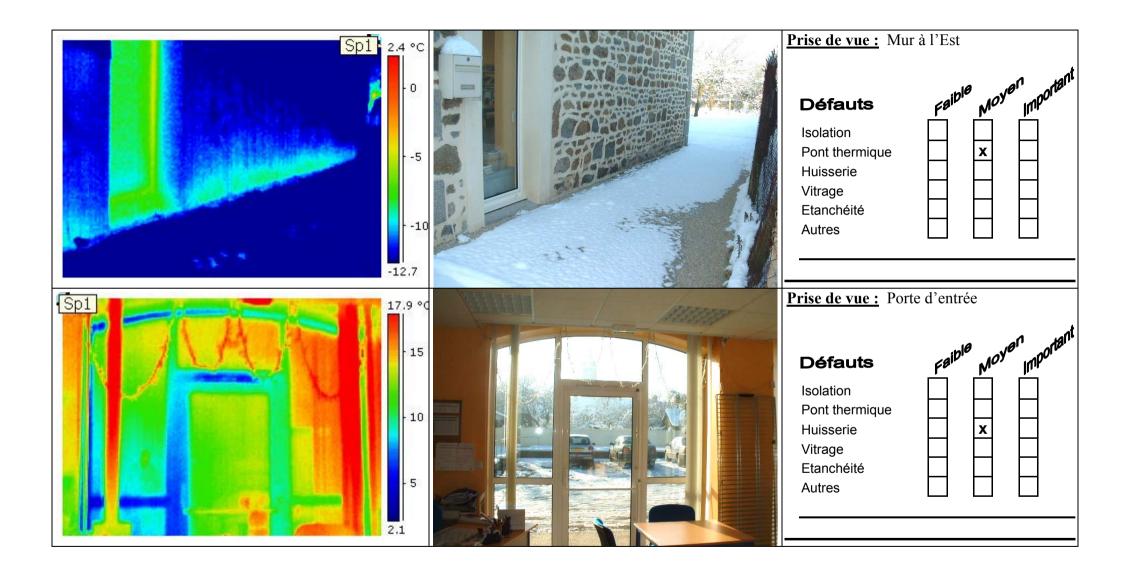
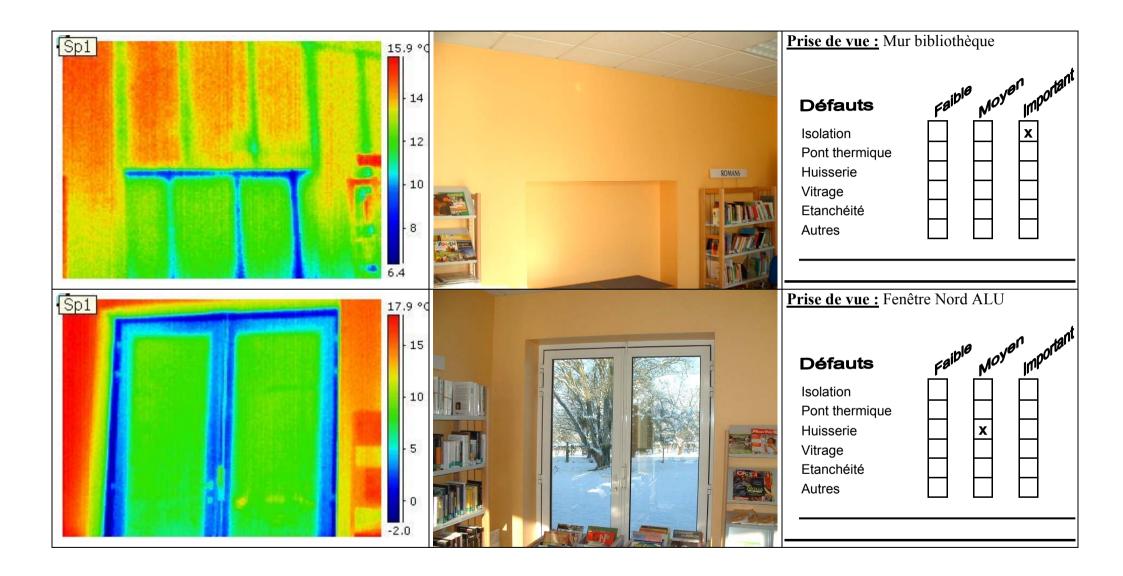
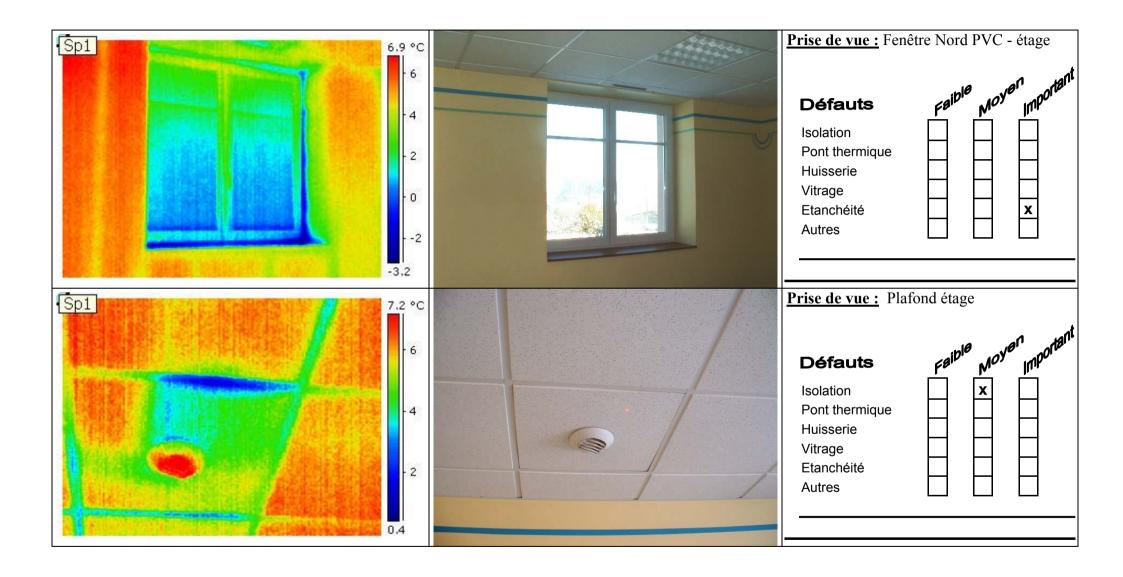
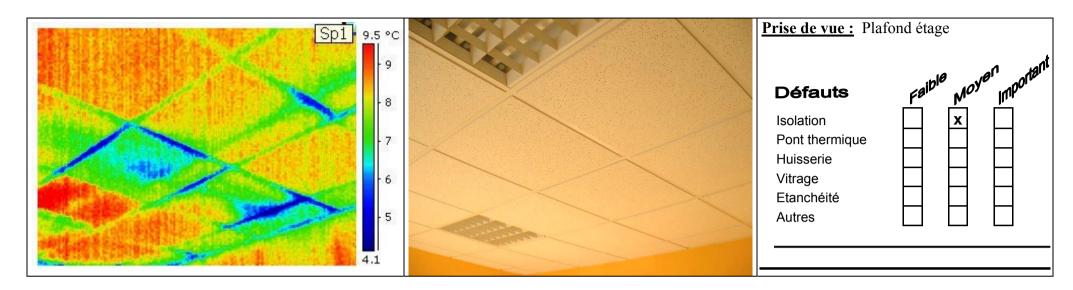
Bibliothèque

L'étude thermographique sur ce bâtiment n'a pas relevé de défaut d'isolation majeur, la thermographie a mis en évidence l'inefficacité thermique des menuiseries aluminiums sans rupture thermique, bien moins performante que le PVC, le bois ou l'aluminium à rupture de pont thermique (pages 9 à 12).

Quelques défauts d'isolations ont été repérés au plafond de l'étage de ce bâtiment, ce sont des défauts d'isolants qui peuvent être rectifiés rapidement (pages 13 et 14).

Des ponts thermiques ont également été mis en évidence par la caméra thermique au niveau de la dalle du rez de chaussé (page 11).

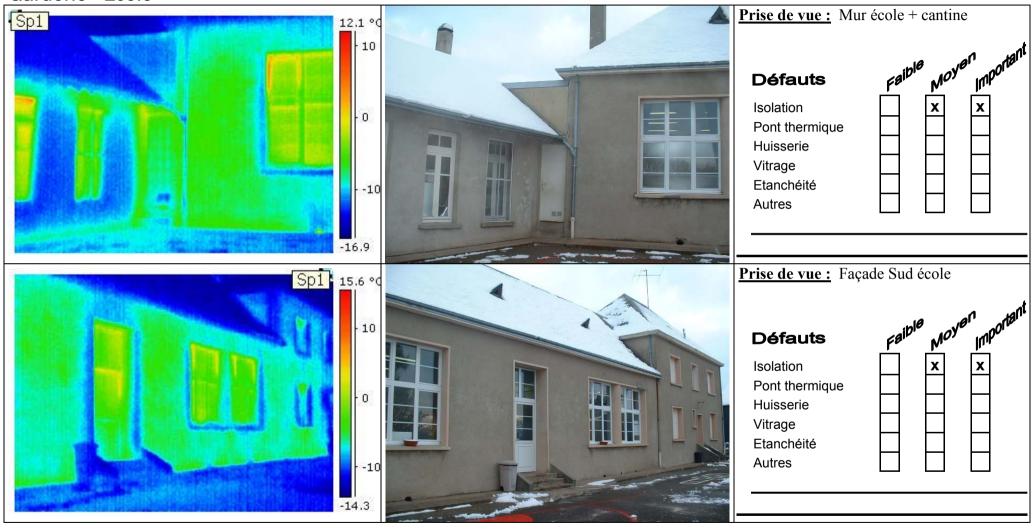
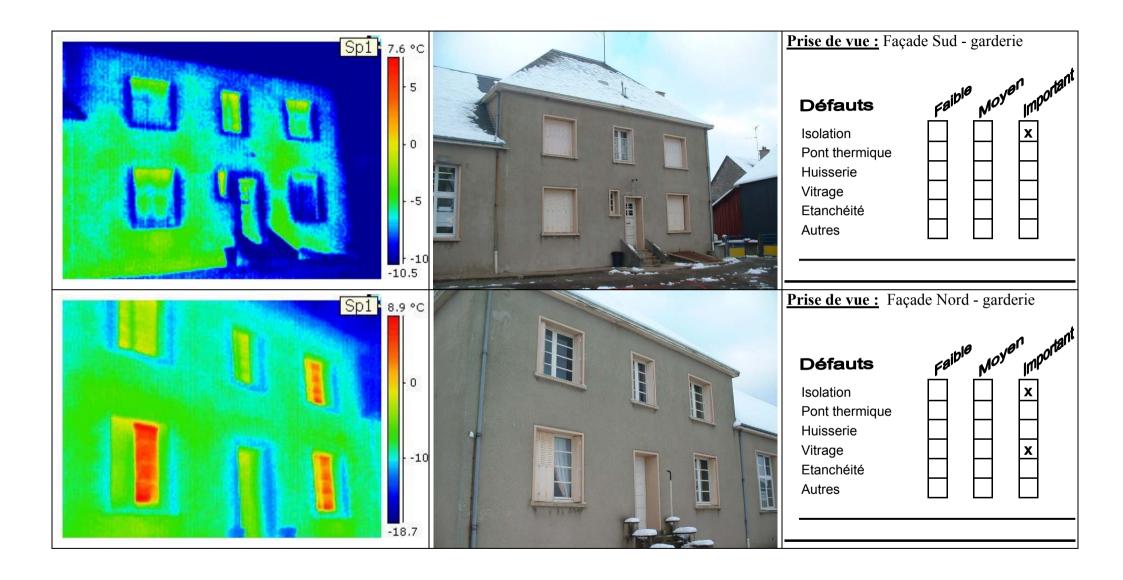
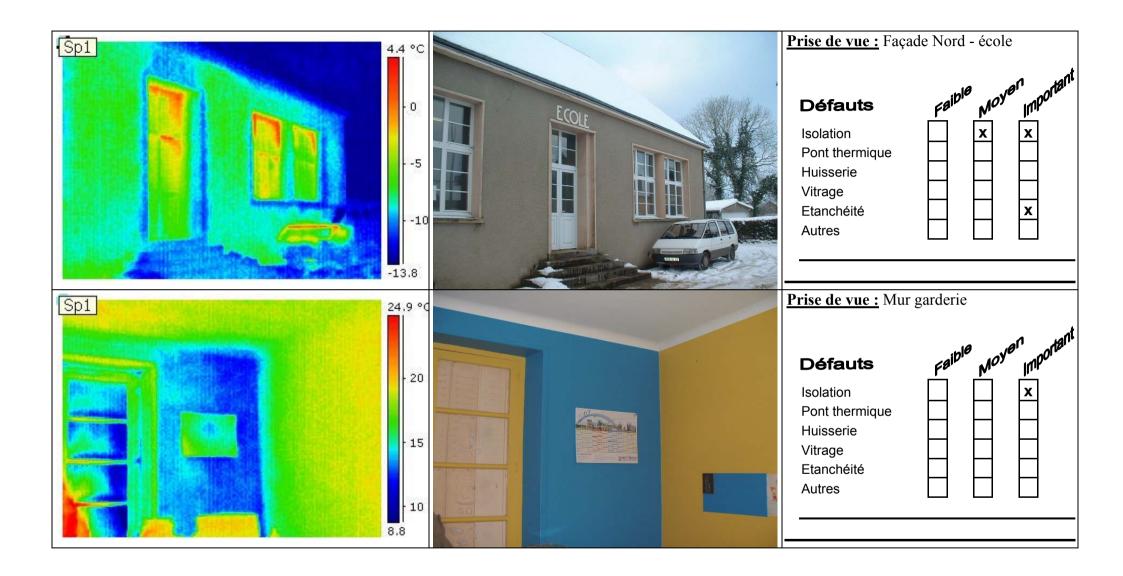
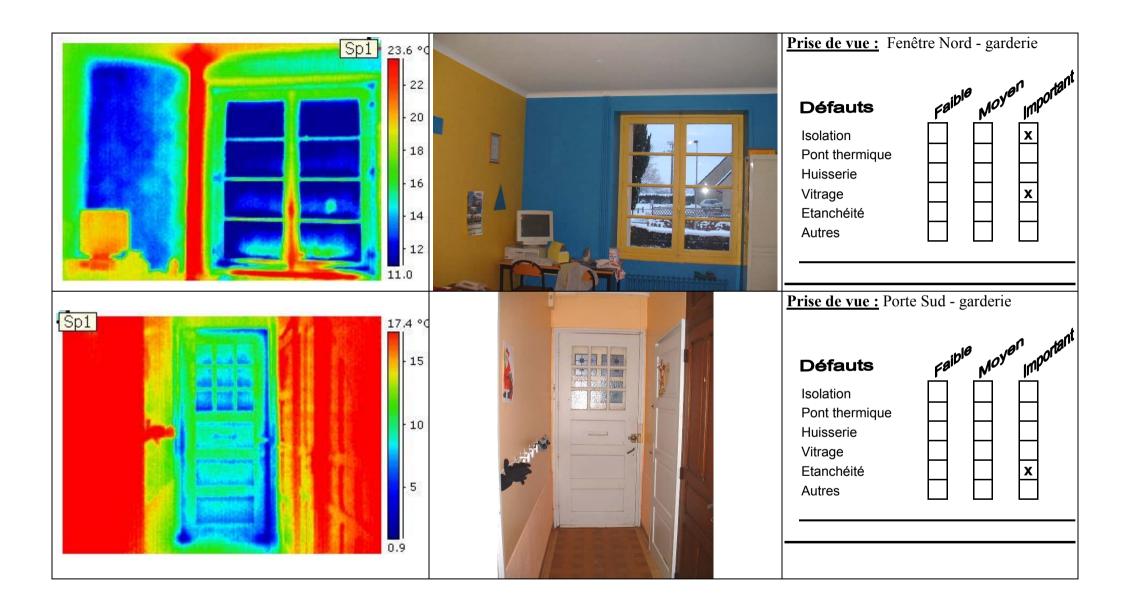
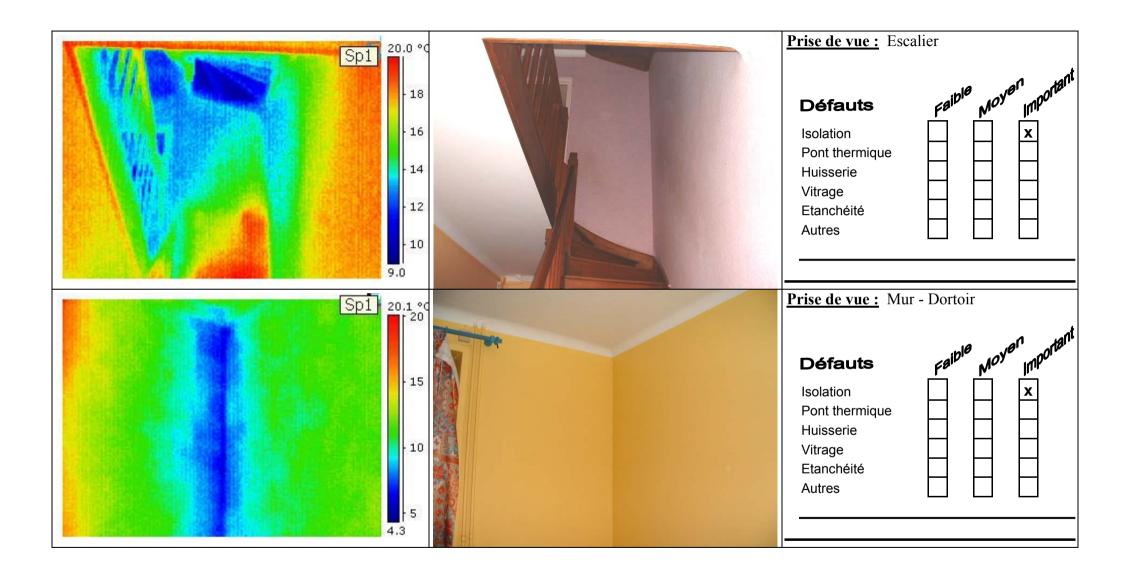
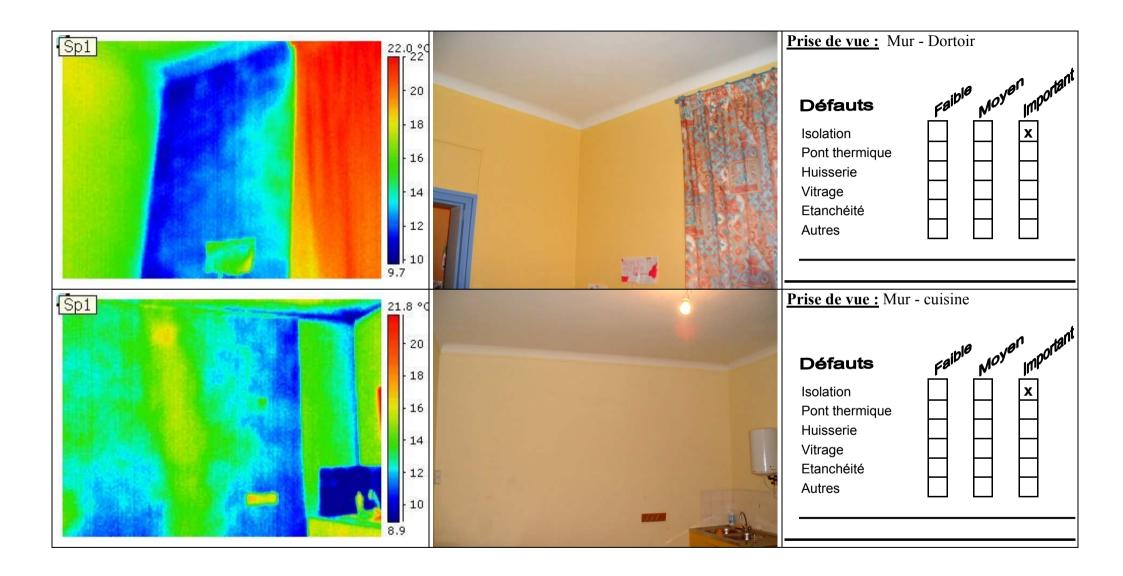
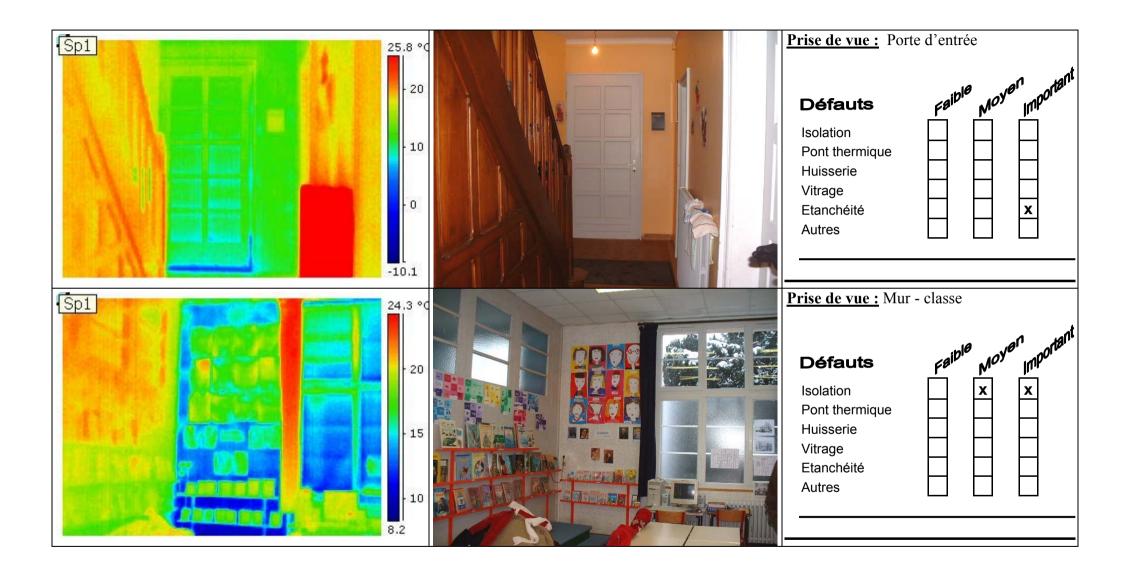
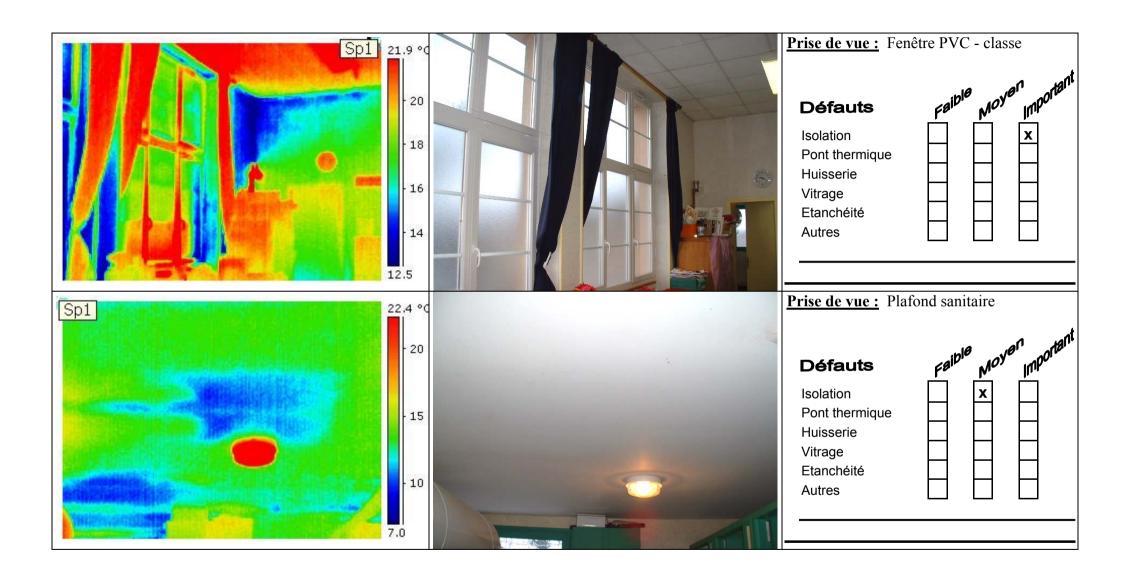
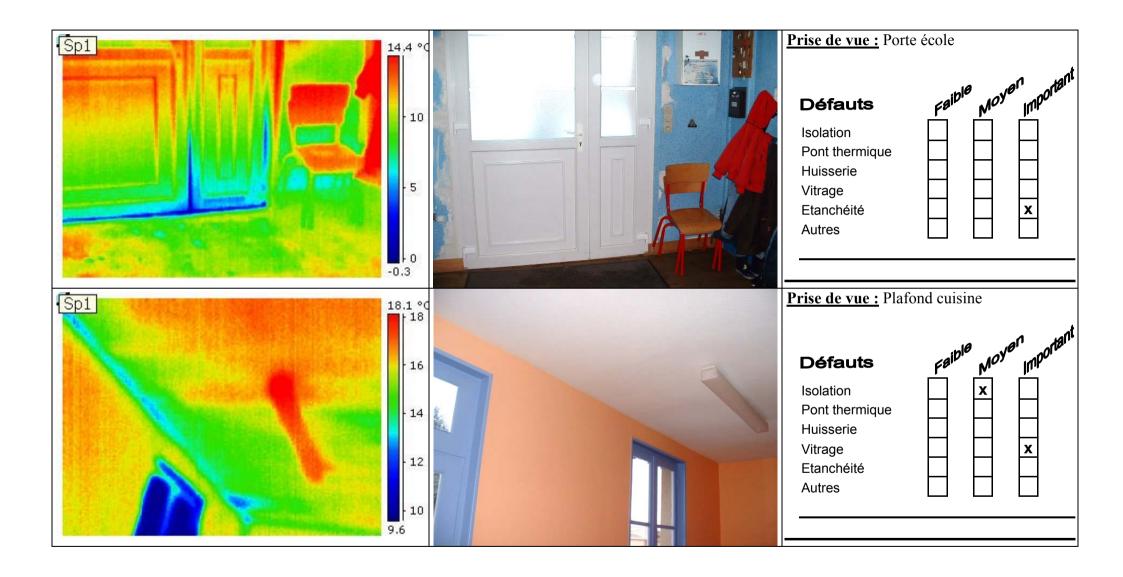
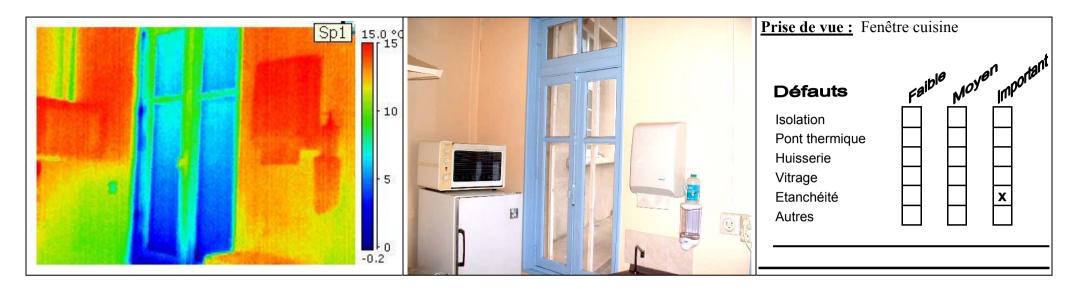
# Garderie - Ecole

La caméra thermique a mis en évidence des défauts d'isolation importants au niveau des murs de l'école et de garderie, beaucoup plus visible sur la garderie (pages 15 à 18). De plus les ouvertures en simple vitrage sur la garderie laisse présager d'importantes économies d'énergie en cas d'amélioration de ce bâtiment (remplacement du simple vitrage par du double et isolation par l'extérieur possible sur ce bâtiment) (page 16). L'isolation par l'extérieur sur le bâtiment de l'école améliorerait nettement ses performances énergétiques.

Il a été décelé des défauts d'étanchéités sur certaines ouvertures et des défauts d'isolants au plafond des sanitaires de l'école (pages 22 à 24).

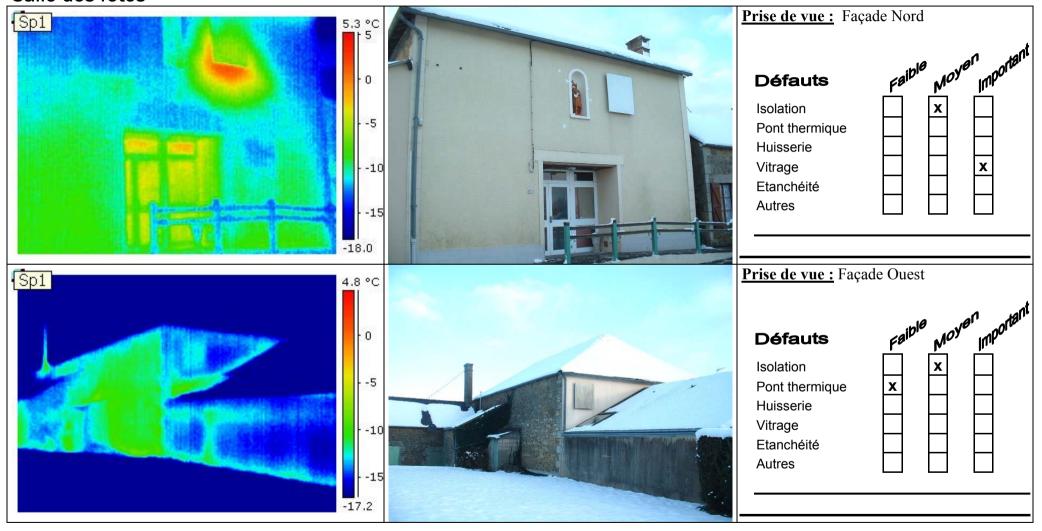
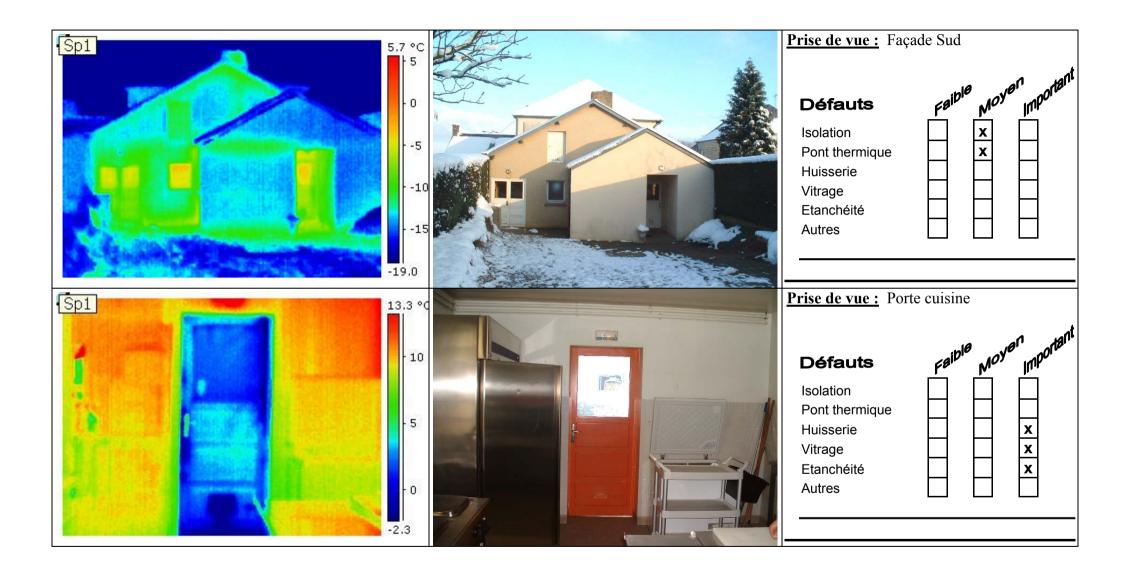
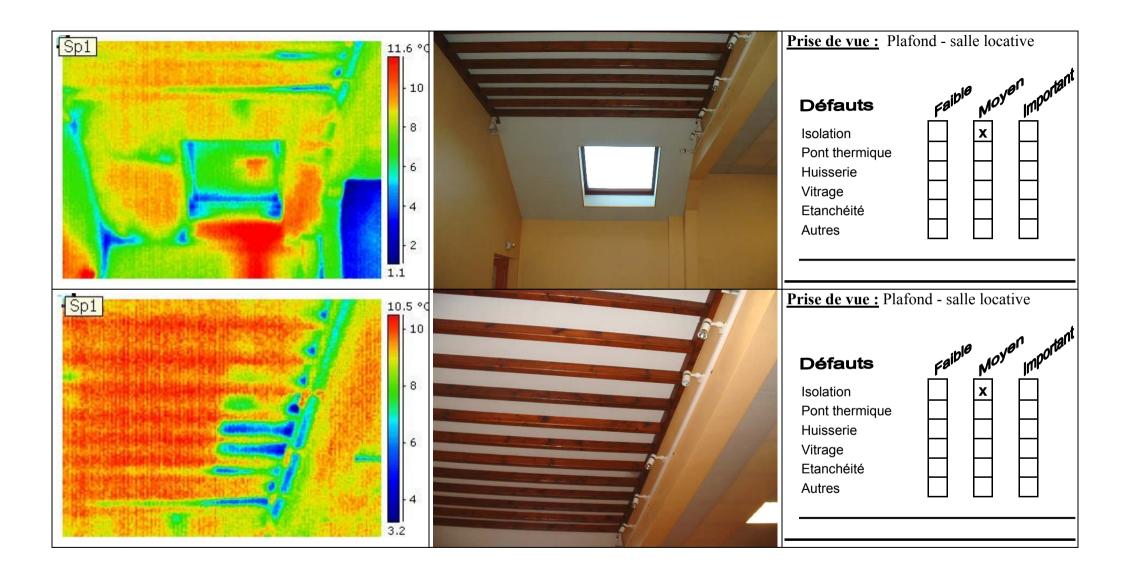
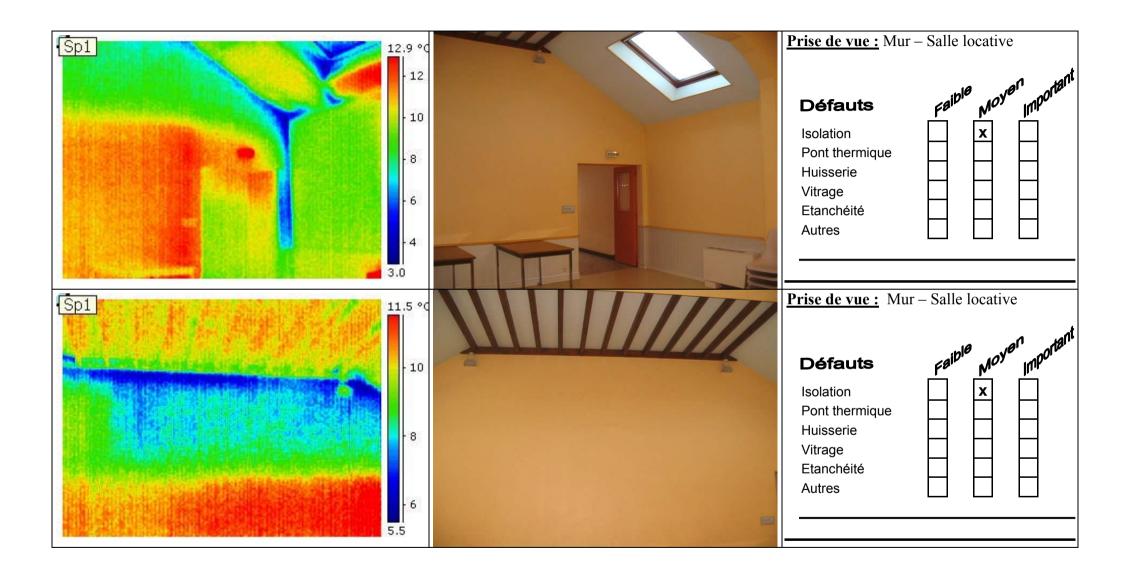
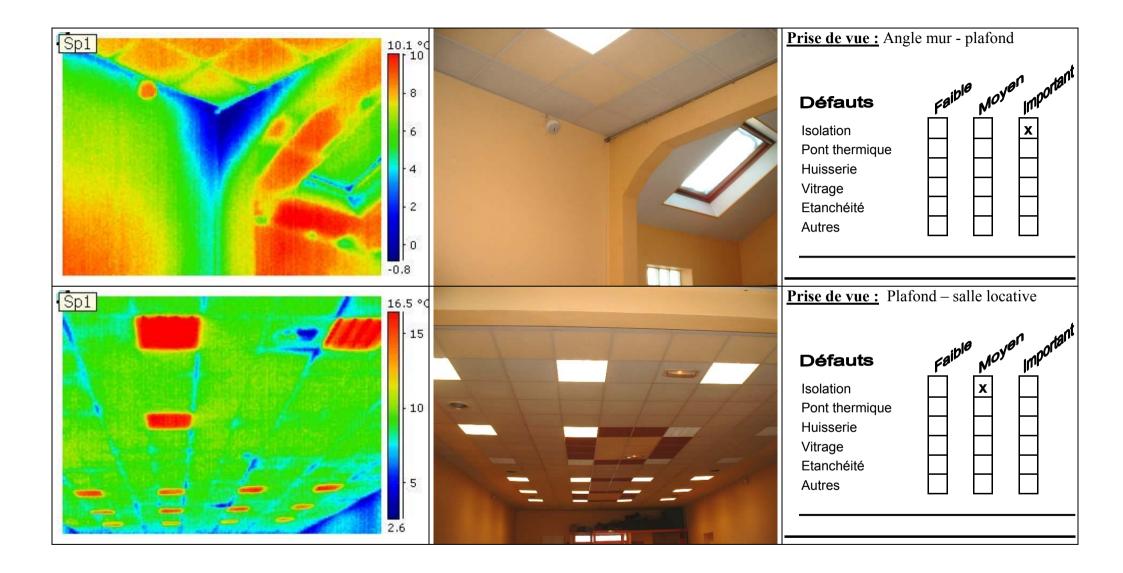
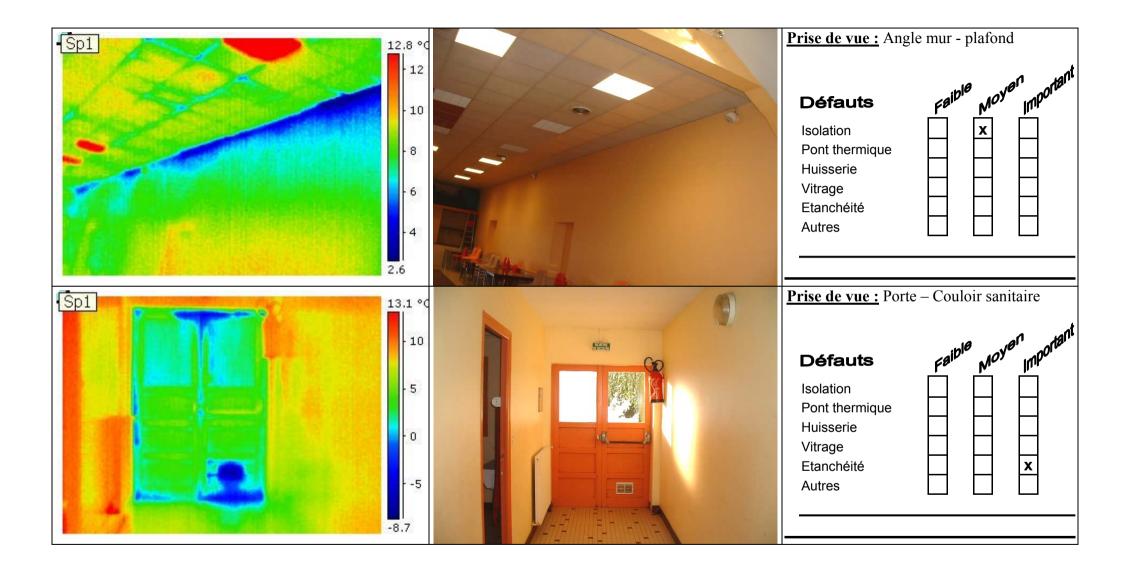
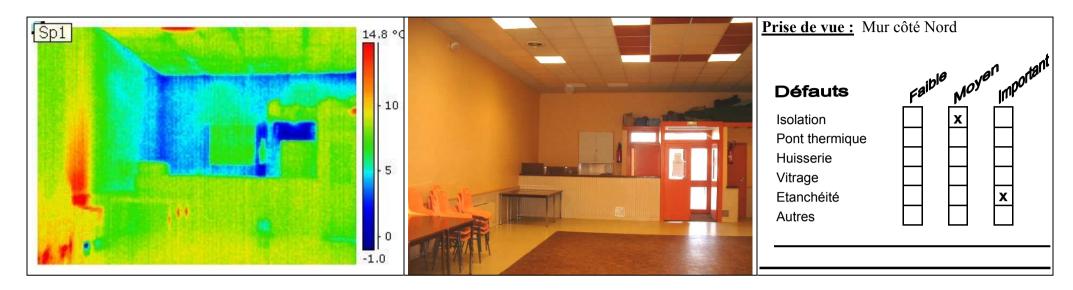
# Salle des fêtes

L'étude thermographique sur ce bâtiment a relevé quelques défauts d'isolations au niveau des murs. Sur la façade Ouest, la partie ancienne resté en pierre apparente est la plus sensible (pages 25 et 26). Quelques ouvertures ont une défaillance thermique au niveau du vitrage (simple vitrage) et de l'étanchéité (pages 26, 30 et 31).

Des défauts d'isolations ont été repérés au plafond de ce bâtiment et principalement sur la partie extension de la salle, ce sont des défauts d'isolants qui peuvent être rectifiés rapidement (pages 27 à 29).

Des ponts thermiques ont également été mis en évidence par la caméra infrarouge au niveau des dalles et de la jonction de la partie ancienne et de l'extension de la salle (pages 26, 28 et 29).
